Socavón de Reñaca: Este martes Serviu inició trabajos de mitigación y ya están en el lugar las megabombas de extracción de agua

Cumpliendo con lo comprometido en el corto plazo, Serviu Valparaíso inició los trabajos de mitigación y contención del socavón que afectó a la comunidad del edificio Euromarina II de Reñaca, Viña del Mar.

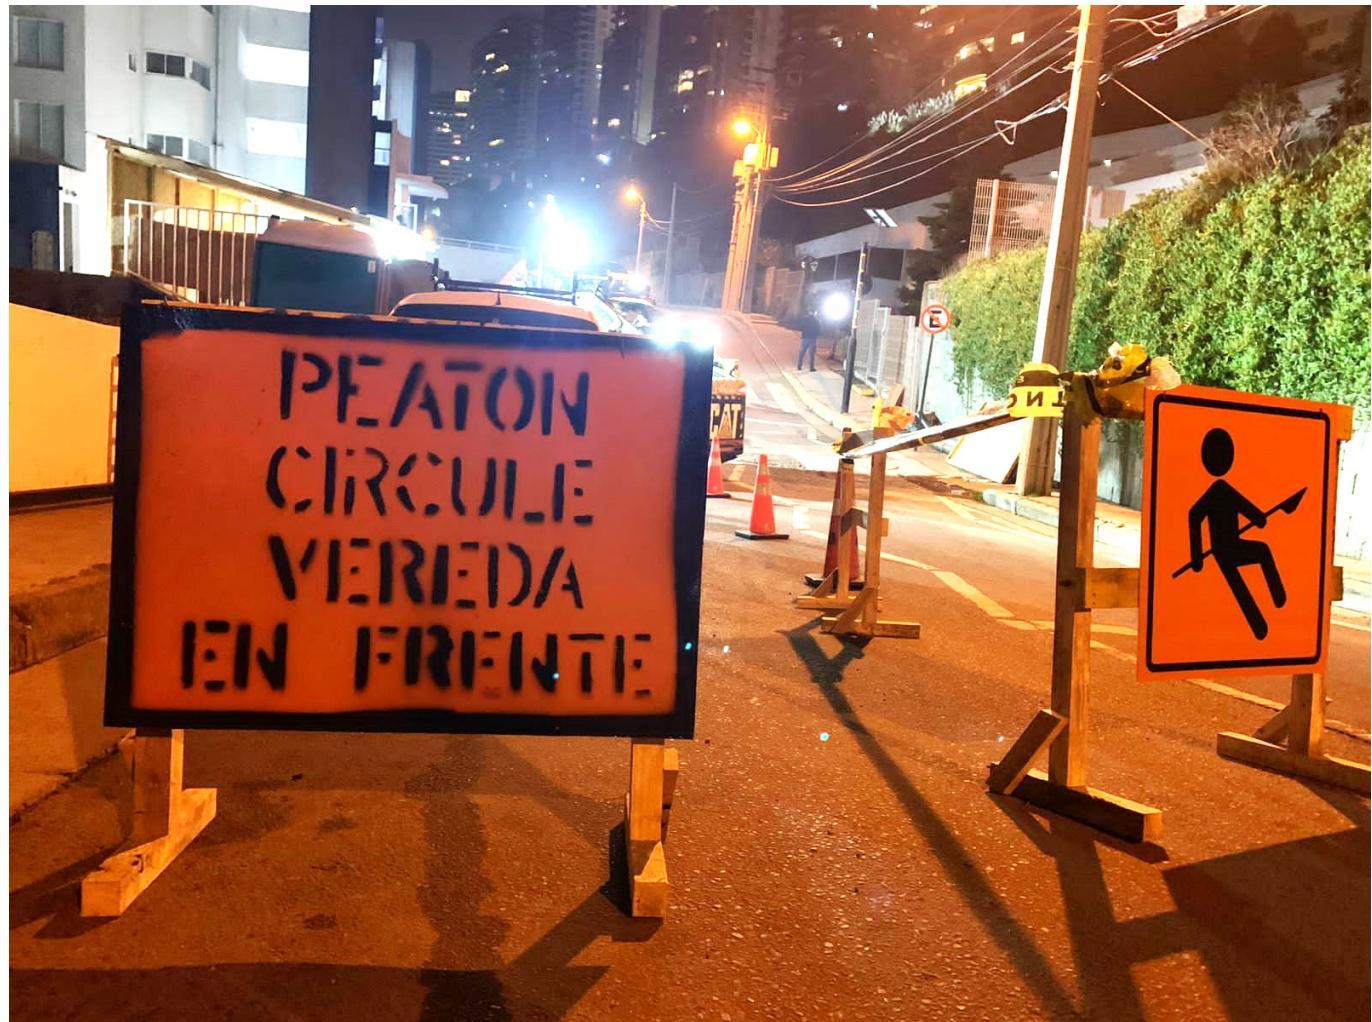
Tras constatar las primeras faenas y la llegada e instalación de las bombas, el jefe de la sección Vialidad del Departamento Técnico de Serviu, Camilo Saavedra, explicó que “**como servicio hemos establecido diversos puntos de acción, el principal es la recolección de las aguas, mediante poderosas bombas de capacidad de 120 litros por segundo, más una bomba de respaldo, para poder conducir las aguas, a través de un bypass que nos permita ingresar a las áreas comunes del edificio y luego salir y conectarnos al colector existente que se encuentra en buen estado y operativo. Con eso evitamos seguir incorporando agua al socavón y aumentar el daño**”.

Respecto las otras faenas de mitigación, Camilo Saavedra señaló que se está realizando el despeje del colector existente en calle Lapislázuli y en otros puntos de la calle Las Perlas con la finalidad de proteger y generar el menor aporte de agua al punto más bajo que es donde se recolectan las aguas lluvias.

En la zona del socavón, se están generando medidas para reducir su diámetro. “**Vamos a impermeabilizar la superficie con polietileno que va a cubrir y evitar que se sigan erosionando los bordes. También evitaremos el deslizamiento de arena a la ladera. Para eso, la empresa contratista ha estado trabajado en el despeje del material. Estamos trabajando intensamente y continuaremos trabajando durante todo el**

evento climatológico a fin de reducir el daño y reducir los riesgos”, finalizó el jefe de Vialidad de Serviu.
